KARTA EWIDENCYJNA OBIEKTU NIERUCHOMEGO NIEWPISANEGO DO REJESTRU ZABYTKÓW

BUDZIESZOWICE

OBORA I
w zespole dworskim

Budzieszowice 10b

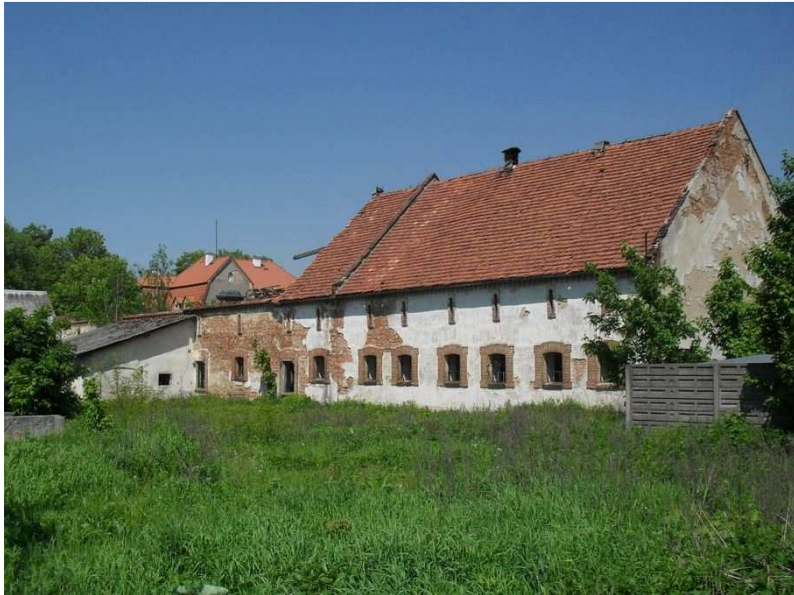
Obora w zespole dworskim, Budzieszowice 10b – widok od strony południowej.

Zachowany układ w zespole folwarku dworskiego, rzut, wystrój elewacji, z układem i formą otworów, ceglany detal elewacji. Zły stan techniczny, budynek w częściowej ruinie (brak dachu, zawalone wnętrza części pn.), ubytki tynków zewnętrznych, zły stan pokrycia dachowego. Budynek nie użytkowany, istnieje groźba katastrofy budowlanej.
