KARTA EWIDENCYJNA OBIEKTU NIERUCHOMEGO NIEWPISANEGO DO REJESTRU ZABYTKÓW

BUDZIESZOWICE

OBORA II
w zespole dworskim

2 poł. XIX w.

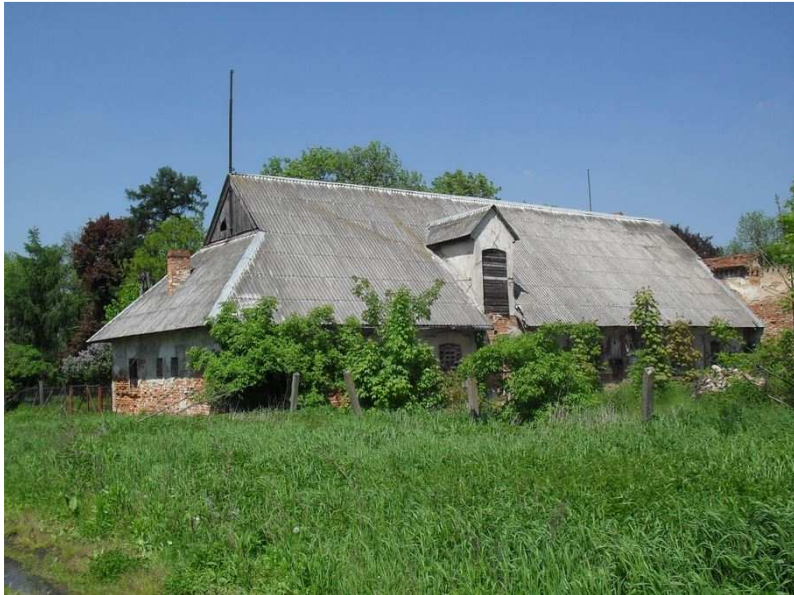
Obora w zespole dworskim, Budzieszowice 10b – widok od strony południowej.

Zachowany układ w zespole folwarku dworskiego, rzut, bryła, częściowo wystrój elewacji, z układem i formą otworów. Zły stan techniczny, obiekt nie użytkowany, zaniedbany, ze znacznymi ubytkami tynków zewnętrznych, nieszczelnym pokryciem dachowym, osłabiona konstrukcją. Groźba katastrofy budowlanej.
