KARTA EWIDENCYJNA OBIEKTU NIERUCHOMEGO NIEWPISANEGO DO REJESTRU ZABYTKÓW

DOM MIESZKALNY WYCUŻNY

Budziszowice 29

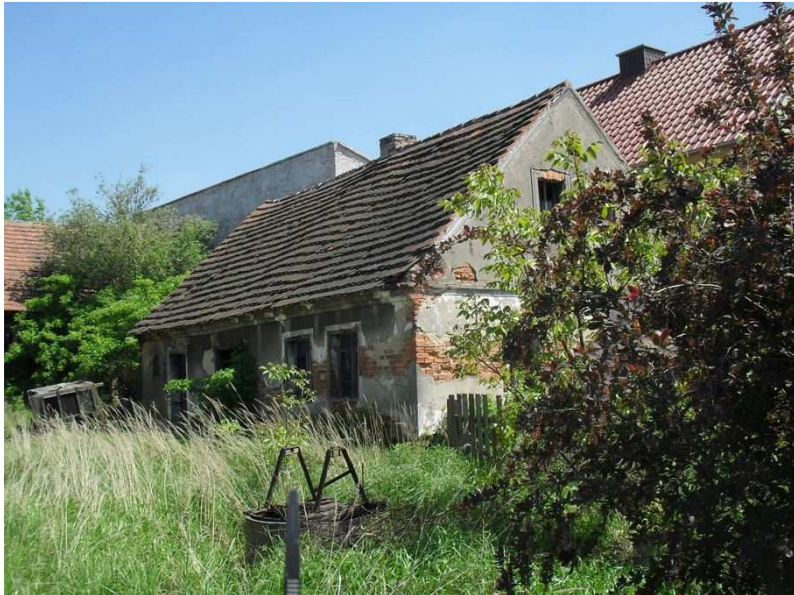
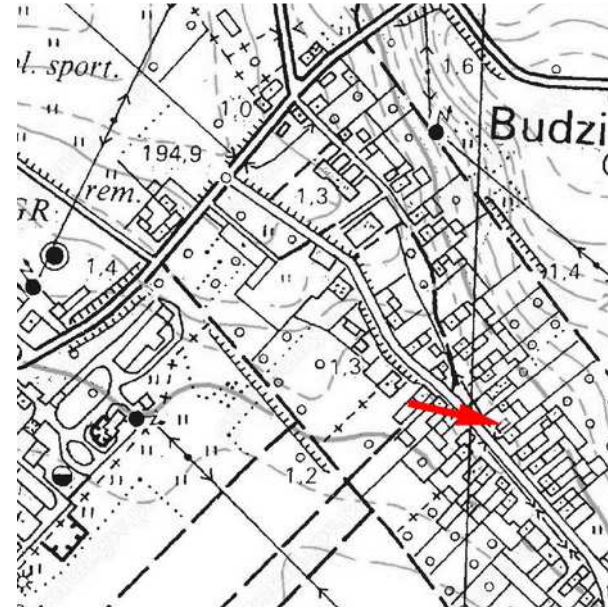
Dom mieszkalny wyczużny, Budziszowice 29 – widok od strony zachodniej.

Zachowany układ w zespole zagrody, rzut, bryła, układ i form otworów. Brak użytkownika. Zły stan techniczny – znaczne ubytki tynków, osłabienie struktury ścian zewnętrznych, zrujnowane wnętrza, zły stan konstrukcji i pokrycia dachowego. Groźba katastrofy budowlanej.
