KARTA EWIDENCYJNA OBIEKTU NIERUCHOMEGO NIEWPISANEGO DO REJESTRU ZABYTKÓW

**JASIENICA
DOLNA**

OBORY
w zespole pałacowym

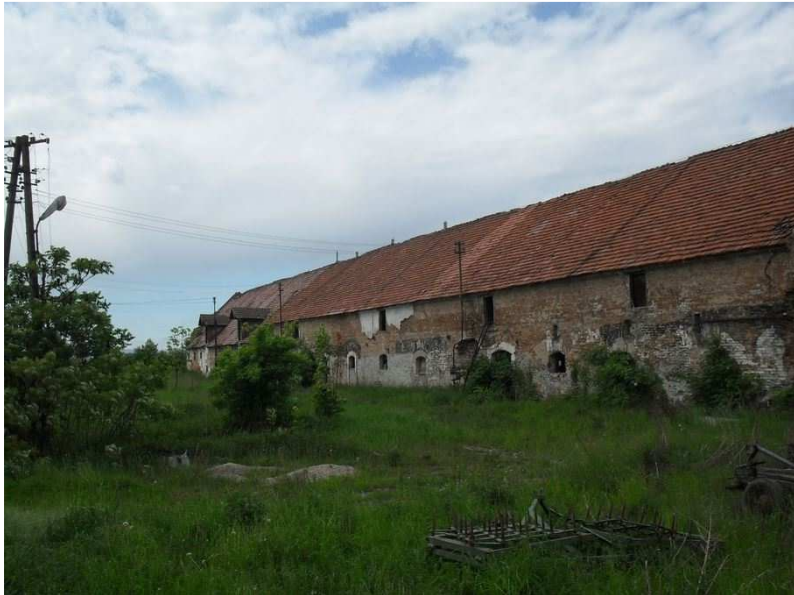
Budynek inwentarski w zespole pałacowym – widok od strony wschodniej.

Zachowany układ w dawnym zespole folwarku pałacowego, rzut i bryła.
Przekształcony częściowo układ i forma otworów. Zły stan techniczny – osłabiona konstrukcja ścian (liczne głębokie pęknięcia, ubytki w substancji murów), brak tynków zewnętrznych. Obiekt nie użytkowany. Konieczny remont zabezpieczający.
