# KARTA EWIDENCYJNA OBIEKTU NIERUCHOMEGO NIEWPISANEGO DO REJESTRU ZABYTKÓW

**LASOCICE**

**BUDYNEK MŁYNA**

1 poł. XIX w.

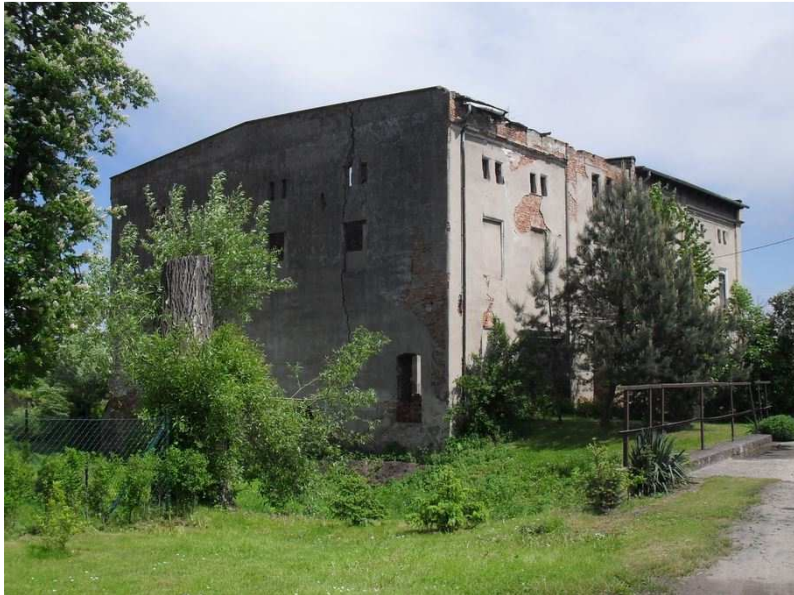
Budynek młyna – widok od strony zachodniej.

Zachowany rzut budynku; obiekt nie użytkowany, w bardzo złym stanie technicznym – w znacznej części brak dachu, silne pęknięcia na całej wysokości ścian zewnętrznych, wewnątrz zawalone; istnieje groźba katastrofy budowlanej. Konieczne zabezpieczenie lub rozbiórka obiektu.
