KARTA EWIDENCYJNA OBIEKTU NIERUCHOMEGO NIEWPISANEGO DO REJESTRU ZABYTKÓW

LASOCICE

MUR KOŚCIELNY Z BRAMAMI
w zespole kościoła filialnego pw. św. Franciszka z Asyżu

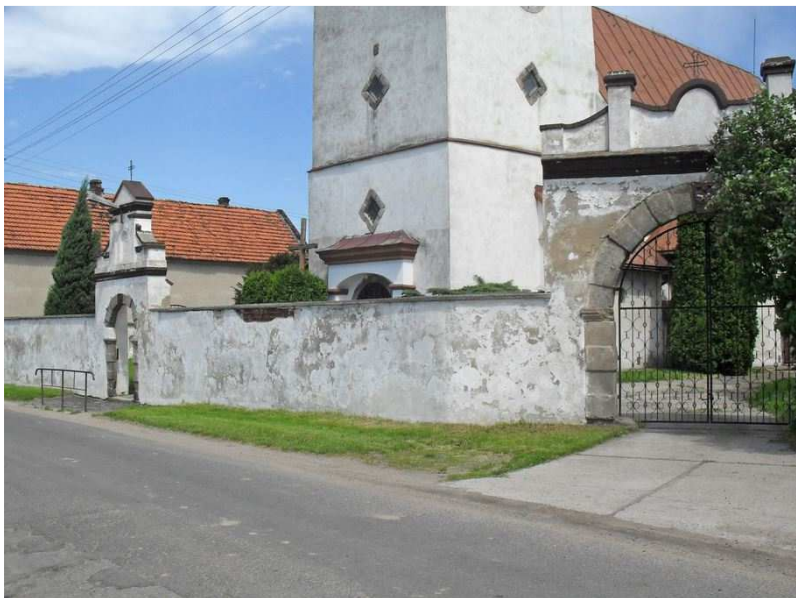
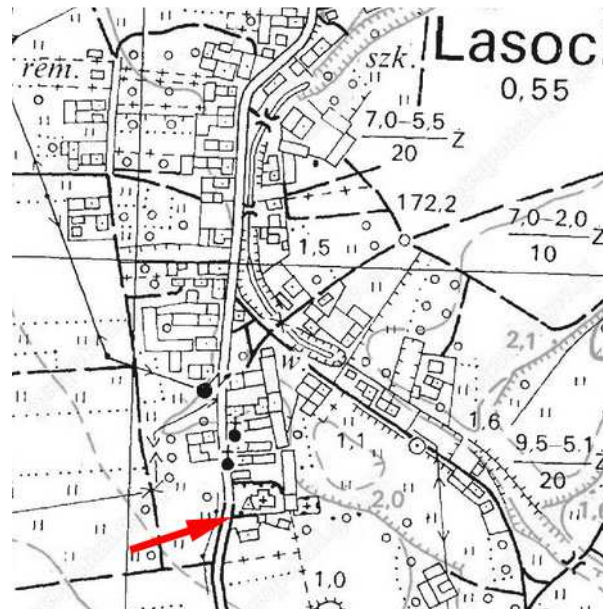
Mur zachowany na całej długości; miejscami widoczne ubytki w substancji muru, na tynku liczne ślady zawilgoceń, plamy i złuszczenia. Zachowana oryginalna forma bram, z obramieniami arkad z kamiennych ciosów i ozdobną formą szczytów. Wskazany remont i pielęgnacja.
