KARTA EWIDENCYJNA OBIEKTU NIERUCHOMEGO NIEWPISANEGO DO REJESTRU ZABYTKÓW

BUDYNEK MIESZKALNO-GOSPODARCZY

Mańkowice 72

PDZ ALMA, czerwiec 2013 r.

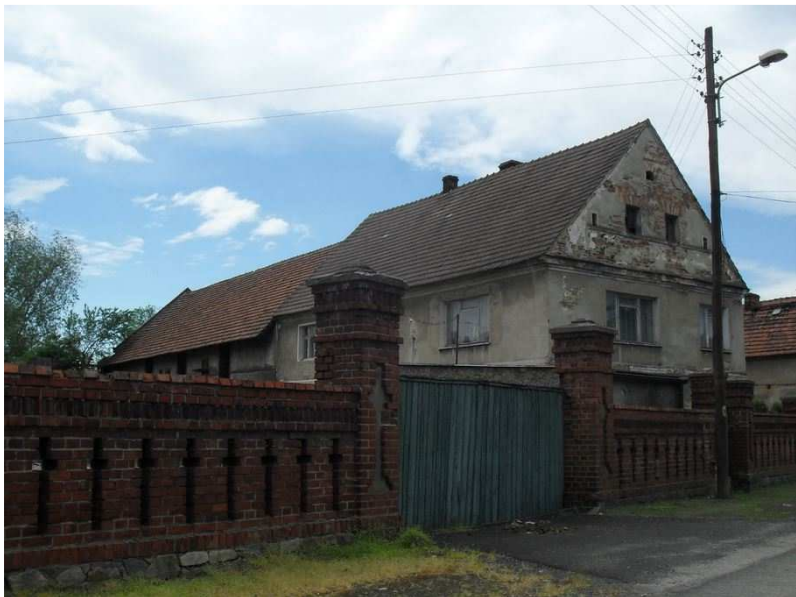
Budynek mieszkalno-gospodarczy, Mańkowice 72 – widok od strony południowo-wschodniej.

Zachowany układ w zespole zagrody, rzut i bryła budynku. Zachowane oryginalne ogrodzenie posesji – mur ceglany od strony ulicy. Obiekt przebudowany, użytkowany tylko częściowo – zmienione otwory okienne i wystrój elewacji. Stan techniczny zły – znaczne ubytki tynków zewnętrznych, osłabiona struktura muru ściany szczytowej; obiekt zaniedbany. Konieczny remont elewacji i remont pokrycia dachowego, wskazane oględziny stanu konstrukcji.
