KARTA EWIDENCYJNA OBIEKTU NIERUCHOMEGO NIEWPISANEGO DO REJESTRU ZABYTKÓW

MAŃKOWICE

BUDYNEK MIESZKALNO-GOSPODARCZY

Mańkowice 73

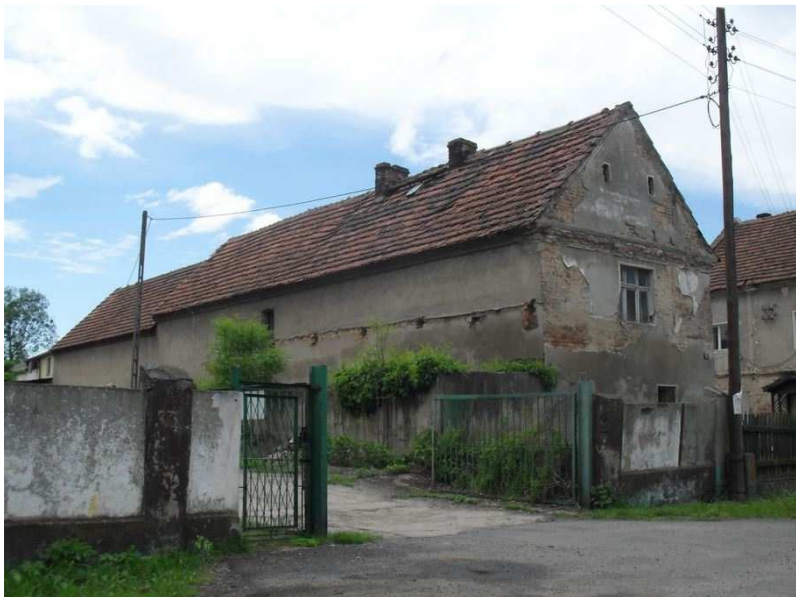
Budynek mieszkalno-gospodarczy, Mańkowice 73 – widok od strony południowo-wschodniej.

Zachowany układ w zespole zagrody, rzut i bryła budynku. Obiekt przebudowany – przekształcone otwory okienne i wystrój elewacji, obecnie użytkowany tylko częściowo. Stan techniczny zły – znaczne ubytki tynków zewnętrznych, osłabiona struktura muru ściany szczytowej; obiekt zaniedbany. Konieczny remont elewacji i remont pokrycia dachowego, wskazane oględziny stanu konstrukcji.
