KARTA EWIDENCYJNA OBIEKTU NIERUCHOMEGO NIEWPISANEGO DO REJESTRU ZABYTKÓW

BUDYNEK MIESZKALNO-GOSPODARCZY

ok. 1910-20 r.

Mańkowice 74

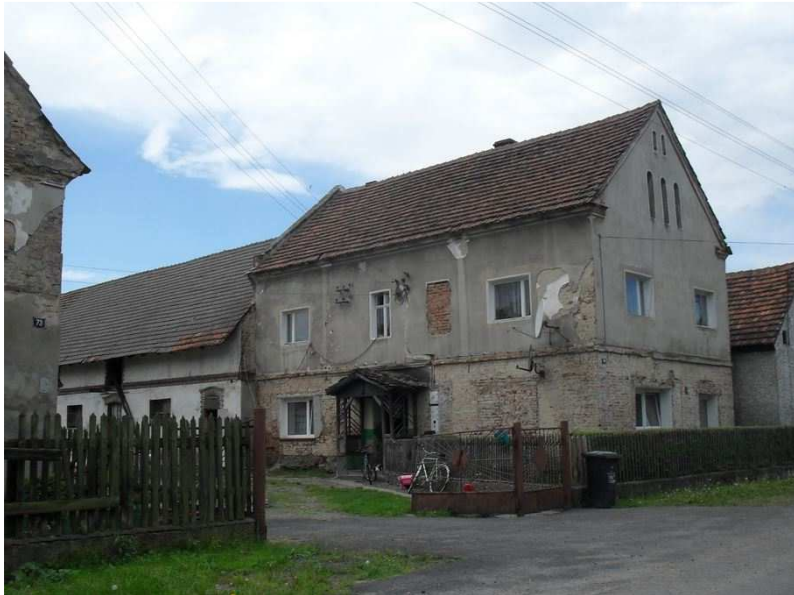
Budynek mieszkalno-gospodarczy, Mańkowice 74 – widok od strony południowo-wschodniej.

Zachowany układ w zespole zagrody, rzut i bryła budynku. Obiekt przebudowany – zmieniony układ i forma otworów okiennych, częściowo zmieniony wystrój elewacji. Stan techniczny średni, budynek w trakcie prac remontowych (odbite tynki zewnętrzne przyziemia), które prowadzone sposobem gospodarczym, bez dbałości o zachowanie substancji zabytkowej. Konieczny remont elewacji, który powinien być przeprowadzony z zachowaniem istniejących i odtworzeniem zlikwidowanych elementów wystroju; konieczny remont pokrycia dachowego oraz renowacja drewnianego ganku.
