KARTA EWIDENCYJNA OBIEKTU NIERUCHOMEGO NIEWPISANEGO DO REJESTRU ZABYTKÓW

**JASIENICA
DOLNA**

STODOŁA
w zespole pałacowym

2 poł. XIX w.

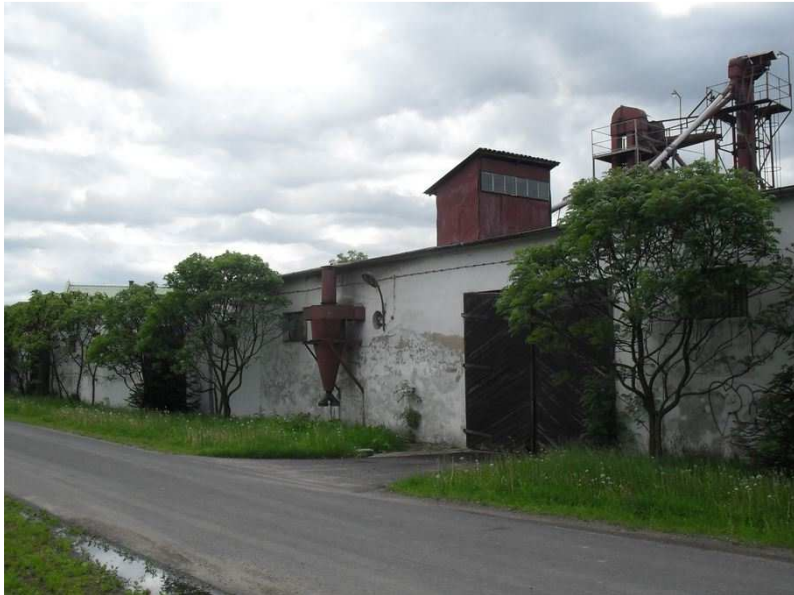
zły

Stodoła w zespole pałacowym – widok od strony północnej.

Zachowany układ w dawnym zespole folwarku pałacowego i rzut. Zmieniona forma dachu – z dwuspadowego na płaski. Stan techniczny dobry – zawilgocenia ścian, złuszczenia farby elewacyjnej. Wskazany remont pielęgnacyjny.
W wyniku przebudowy obiekt stracił częściowo walory zabytkowe i estetyczne.
